室内空間の衛生対策及び空調効率改善と機器延命化！！

地域：静岡県西部地区
事業：医療業

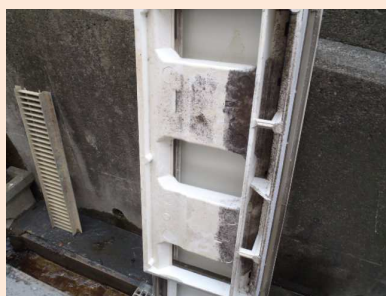
← 清掃前

上記写真は FCU (ファンコイルユニット) のパネルを取り外し、屋外にて高圧洗浄機で洗浄した実際の写真です。

パネルには、カビや汚れが付着してしまっていた。

空調機の吸込みと吹出し口にカビや汚れが付着している状態で空気を循環していたら衛生面で良くありません。

※定期的な清掃をお勧め致します。

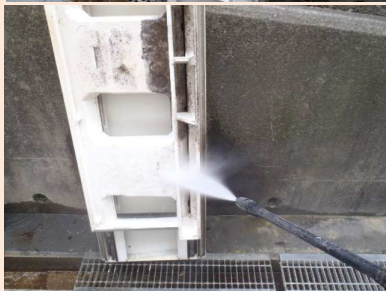
← 清掃中

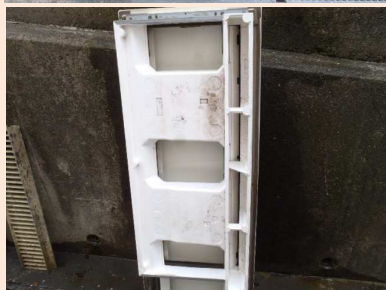
← 清掃後

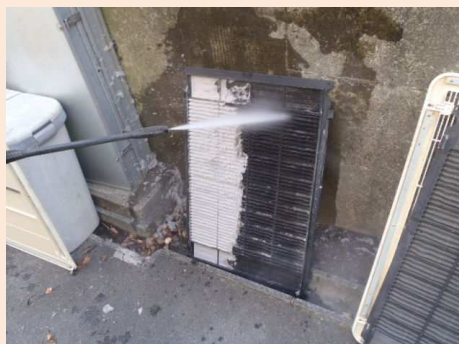
← 清掃中

上記写真はフィルター洗浄している実際の写真。

フィルター目詰まりする主の原因は「埃(ほこり)」です。

フィルターが目詰まりしている状態で運転すると、熱交換効率が低下し、「冷えない・暖まらない」といった症状が起こります。
